SANIERUNGEN UND RESTAURIERUNGEN 2021

Sanierungsmassnahmen im Jahr 2021

Arbeiten Dachwerk

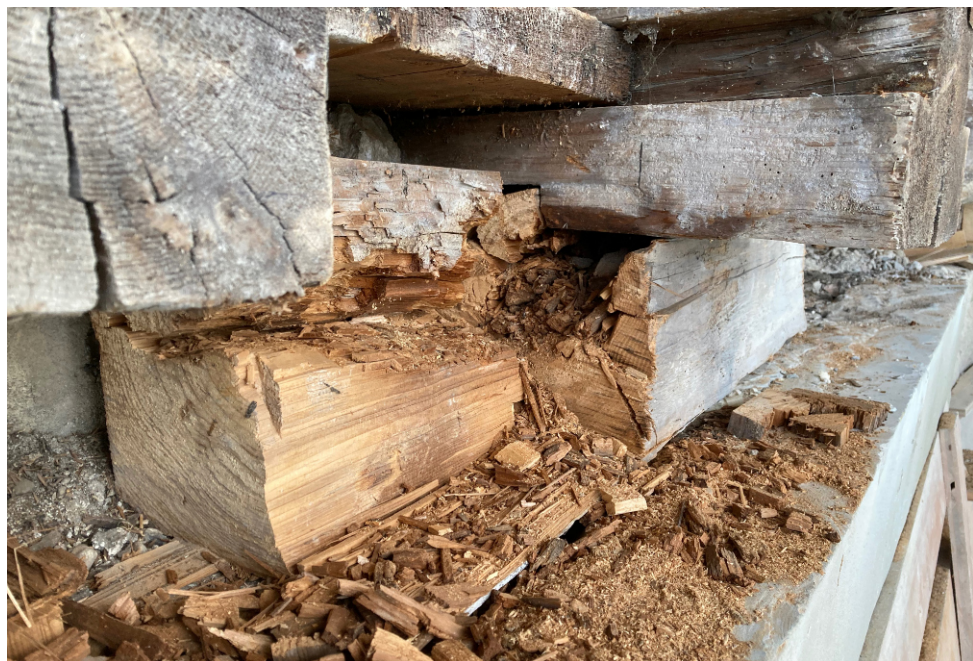
Zustand der Dachschwelle vor der Intervention.

Bereits im Rahmen der Fassadensanierung 2019 hat sich gezeigt, dass die äusseren Dachschwellen, Stuhlschwellen und Balkenköpfe des Dachwerks über dem Komtur- und Schaffnerhaus über weite Strecken Beschädigungen aufweisen. 2020 wurden diese deshalb genauer untersucht und im Jahrheft 2020 mit einer Zustandskartierung vorgestellt.

Der Grund für diese Beschädigungen war möglicherweise, dass in den 1940er-Jahren die Mauer bis zur Unterkante des Dachanschlusses hochgezogen wurde und kein Luftaustausch mehr stattfinden konnte. Dies hat zu Feuchtigkeitsbildung innerhalb der Mauermaße geführt, die wiederum das Holz nachhaltig geschädigt hat. Darüber hinaus war der Dachanschluss des Holzge-

rüstes an den Stufengiebel über viele Jahre undicht, so dass weitere Feuchtigkeitschäden entstanden sind, die das Holz an den Giebelseiten zerstört haben.

Die geschädigten Holzteile, insbesondere die Dachschwellen, wurden im Laufe des Jahres 2021 sukzessive ausgetauscht, indem von Nord nach Süd etappenweise gearbeitet wurde. Für diese Arbeiten waren einerseits Voruntersuchungen notwendig, andererseits statische Absicherungen während der Arbeiten. Für diese Absicherungen wurden zwei Eisenträger als Überzüge verwendet, auf denen wiederum eine Fachwerkkonstruktion errichtet wurde, die die Kehlbalkeanlage hielt. In acht Etappen konnten also jeweils sechs Meter Dachstrecke immer alternierend auf Ost- und Westseite bearbeitet werden. Der auf dem Zeltplatz hinter dem Ritterhaus eingerichtete Sägeplatz ermöglichte die Bearbeitung der Holzteile

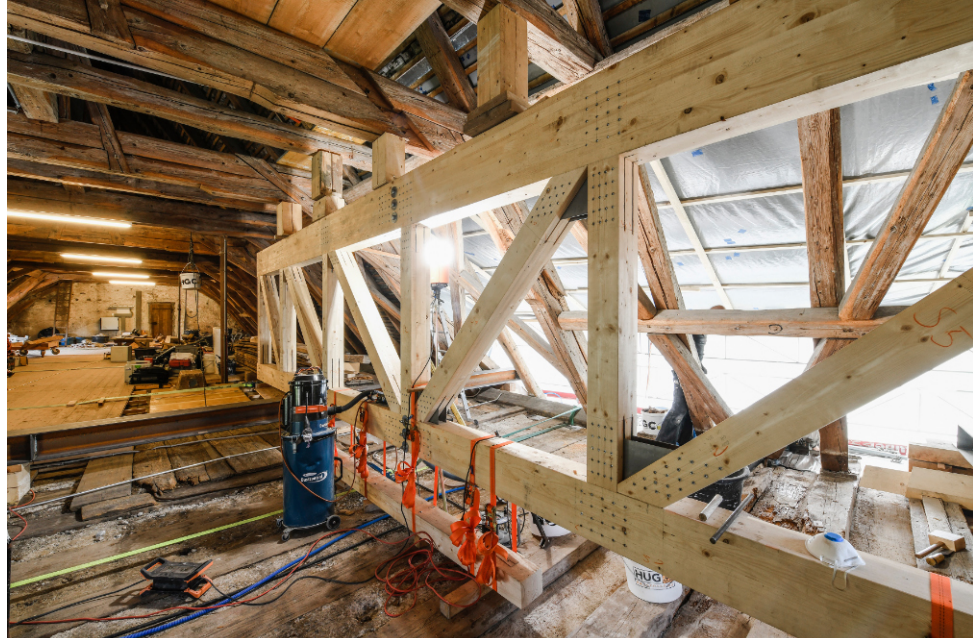
Fachwerkträger als Konstruktionshilfe für die folgenden Restaurierungen.

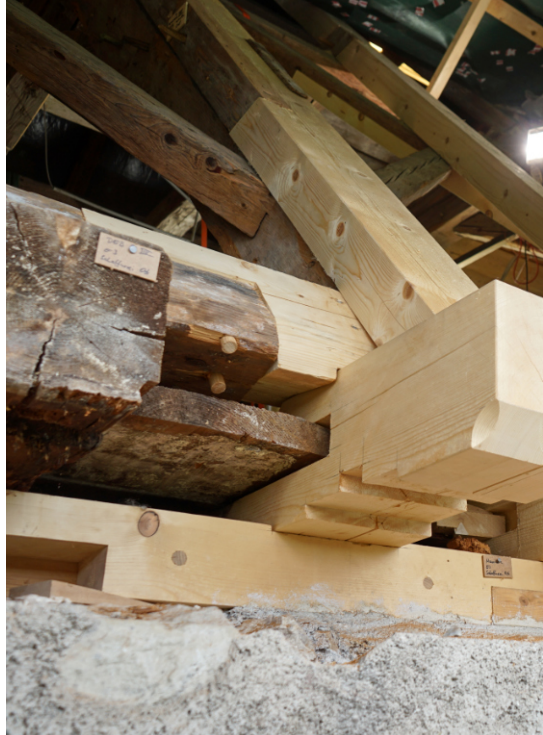
Restaurierter Fussknotenpunkt.

vor Ort. Für die Ausführung der Ersatzkonstruktionen wurden in Rücksprache mit der Kantonalen Denkmalpflege zimmermannsmässige Verbindungen angestrebt, die auch bis auf wenige Ausnahmen realisiert werden konnten. Ausnahmen mussten aus statischen Gründen gemacht werden. Als Ersatzholz wurde durchgängig Fichte/Tanne aus der Umgebung verwendet, das im Winter 2019/2020 geschlagen worden war.

Um vergleichbare Schäden an der Tragkonstruktion in Zukunft zu vermeiden, wird nach Abschluss der Arbeiten am Dachwerk die Dachschräge nicht wieder bis zur Dachhaut hochgezogen, sondern ein Belüftungsschlitz gelassen, der den Luftaustausch innerhalb des Daches ermöglicht.
